## Städtebau und Ortsbild/ Herleitung ortsbildprägende Gebäude

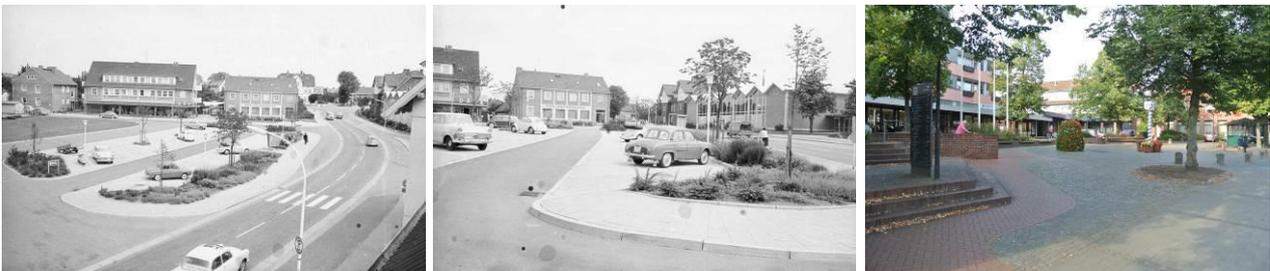
Einen erheblichen Einfluss auf den Ortskern, seine funktionale Bedeutung und auf den Ortsgrundriss hatte die Herstellung eines zweiten Platzes am östlichen Ende der Dorfstraße – der Dorfplatz. Auf der nördlichen Seite entstanden mehrere zeitgemäße Gebäude und ein Parkplatz, die südliche Seite wurde durch die heute noch erhaltene Mehrzweckhalle begrenzt.

Dorfplatz mit Veränderungen

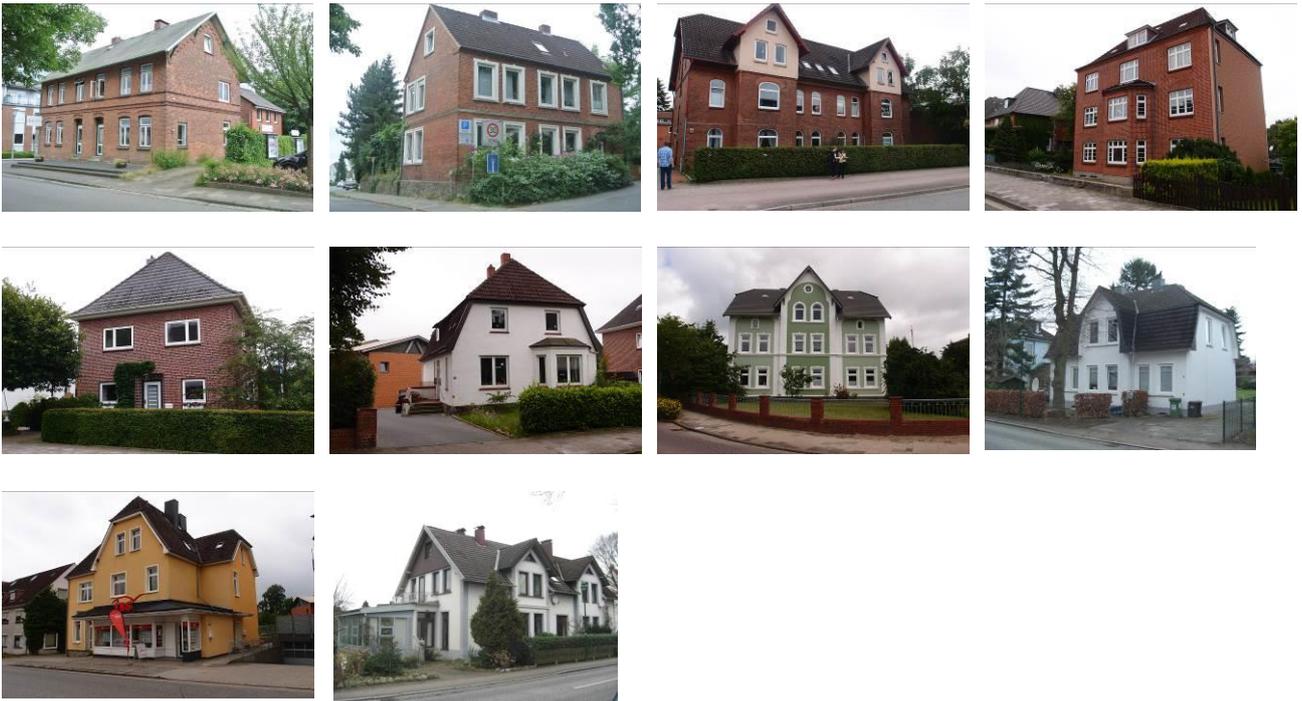
Die Ortstypik wird in mehrere Kategorien gegliedert. Das sind zum einen Wohngebäude, die mit Beginn der Wandlung vom Dorf zum Vorort entstanden sind. Diese sind meist zweigeschossig (nur ausnahmsweise mehr), sind massiv, ziegelsichtig bzw. verputzt gebaut und dienen überwiegend dem Wohnen. Die Gebäude weisen eine klare vertikale Gliederung auf, die von Fensterachsen und/oder Zwerchhäusern definiert werden. Die Gestaltung ist meist einfach und zurückhaltend.

Gliederungselemente sind auf Gurtgesimse, Lisenen und die Ausbildung der Sachformen bei Zwerchhäusern beschränkt.

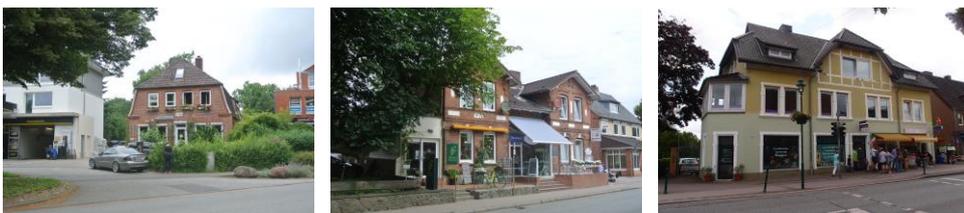
Vergleichbare Merkmale zeigen die Gebäude einer zweiten Kategorie. Der Unterschied besteht vor allem darin, dass die Gebäude als Geschäftshäuser mit Wohnteil, in der Regel im Obergeschoss, errichtet wurden. Dementsprechend sind die Grundrisse, die räumliche Gliederung, die Erschließung und die Gestaltung der Mauerwerksöffnungen in den Erdgeschossen anders gestaltet. Diese sind an einigen Gebäuden noch in einem bauzeitlichen Zustand und können als Vorbild für anstehende Modernisierungsmaßnahmen gelten.

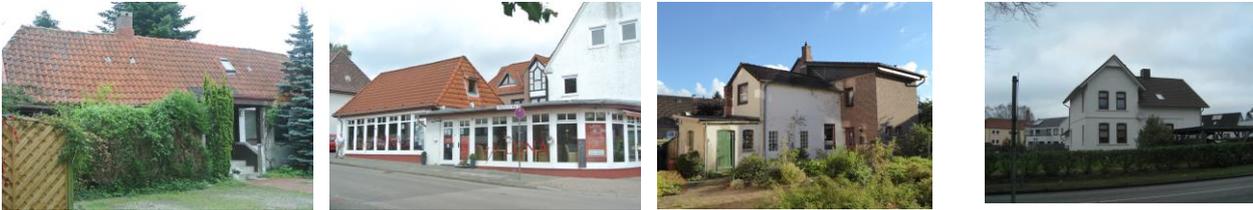
Einer dritten Kategorie werden Gebäude zugeordnet, die ursprünglich als reine Zweckbauten errichtet wurden und deren Bauweise, Funktion und Gestaltung in wesentlichen Teilen noch über bauzeitliche Merkmale verfügen. Es wird jedoch vermutet, dass keines dieser Gebäude auf eine ehemals landwirtschaftliche Nutzung verweist, sondern vielmehr auf die Etablierung von Handwerk und Gewerbe in der zweiten Hälfte des 19. Jahrhunderts.

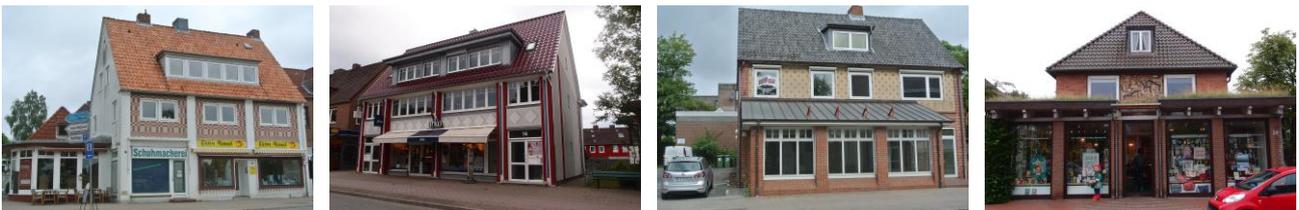
Auf eine auffällige Besonderheit wird bereits im Kapitel zum Gebäudebestand (siehe Integriertes Entwicklungskonzept Städtebauförderung) hingewiesen. An zahlreichen Gebäuden finden sich texturierte Anstriche, meist in den Obergeschossen. Die Anstriche folgen keinem Stil und sind in einem Fall als Mosaik ausgebildet. Genauere Untersuchungen über Hintergründe und Bedeutung waren nicht Gegenstand der vorbereitenden Untersuchungen und müssen gegebenenfalls in Modernisierungsgutachten beachtet werden.

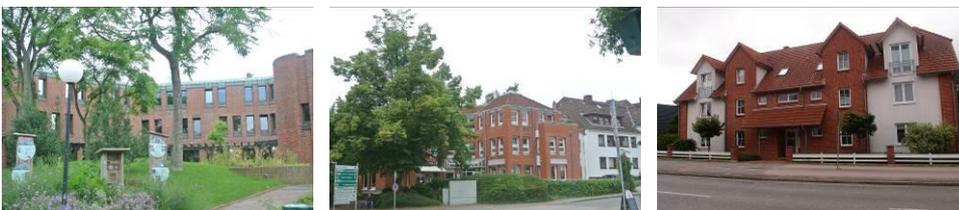
Als ortsbildprägend werden auch die massiven Gebäude eingestuft, die ab den 1980er Jahren entstanden sind. Aufgrund ihrer Größe und teilweise auch durch Übernahme von historischen Bauweisen und -gestaltungen dominieren sie an exponierten Lagen die Ortsmitte, wie am Teichtor oder am Dorfplatz und seinem Umfeld. Die Gebäude dieser Kategorie sind nicht zwingend Vorbild für das Ortsbild, sie haben vor allem wegen ihrer Maßstäbigkeit und Funktion eine raumbildende und -begrenzende Wirkung (so umfassen das Rathaus, der Dorfplatz und die Gemeindebücherei den einzigen Frei- und Grünraum in der Dorfstraße).
